# Déséquilibrage d'un tractopelle

Parce que ça n'arrive pas qu'aux autres !

Equipement de travail	Tractopelle
Danger	Renversement du tractopelle
Lésion	-

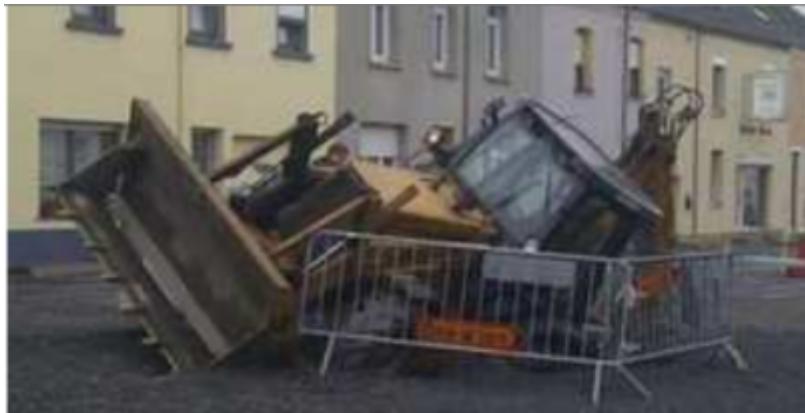
Le tractopelle effectuait une marche arrière sur une zone où du gravier était à répandre.

Sa roue arrière est arrivée sur la dalle de béton du surpresseur. La dalle a cédé.

- La dalle de béton n'était pas prévue pour supporter une telle charge alors que la dalle se trouvait à un endroit où des véhicules en tout genre stationnent.
- La dalle était masquée par le gravier et aucune signalisation n'était mise en place pour délimiter le périmètre.

- Déplacement du tractopelle...
- Placement de barrières Nadar
